# 清流嵩口“7·20”一般道路交通事故 调查报告

编制单位：清流嵩口“7·20”一般道路交通事故调查组

编制日期：2023 年 10 月

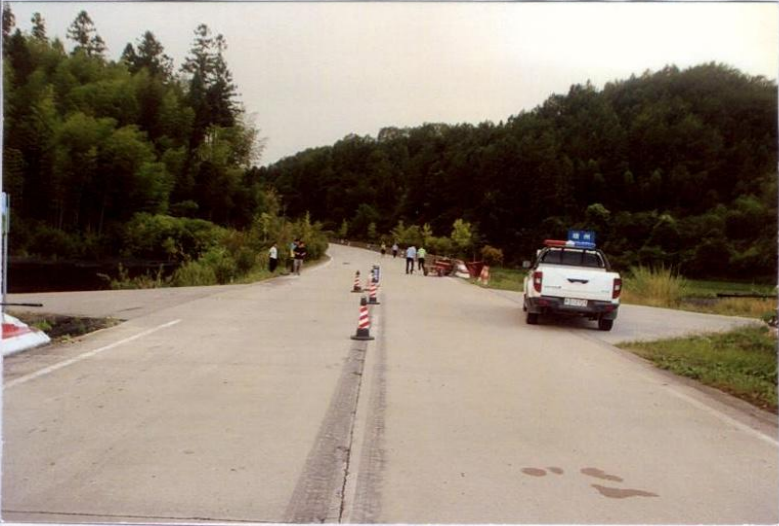
| 道 路 交 通 事 故 照 片 | | |
|---|---|---|
| 1. 事故现场方位照，由北向南拍摄，事故现场两部肇事车辆，为闽D0599号小型普通客车，红色正三轮摩托车，被为乙甲车，处地面遗留血迹，处轮胎侧滑印。 | | |
