**清流嵩口秋口萤石矿业有限公司  
龙元萤石矿“7·14”一般冒顶片帮  
事故调查报告**

清流县人民政府事故调查组

2025 年 10 月

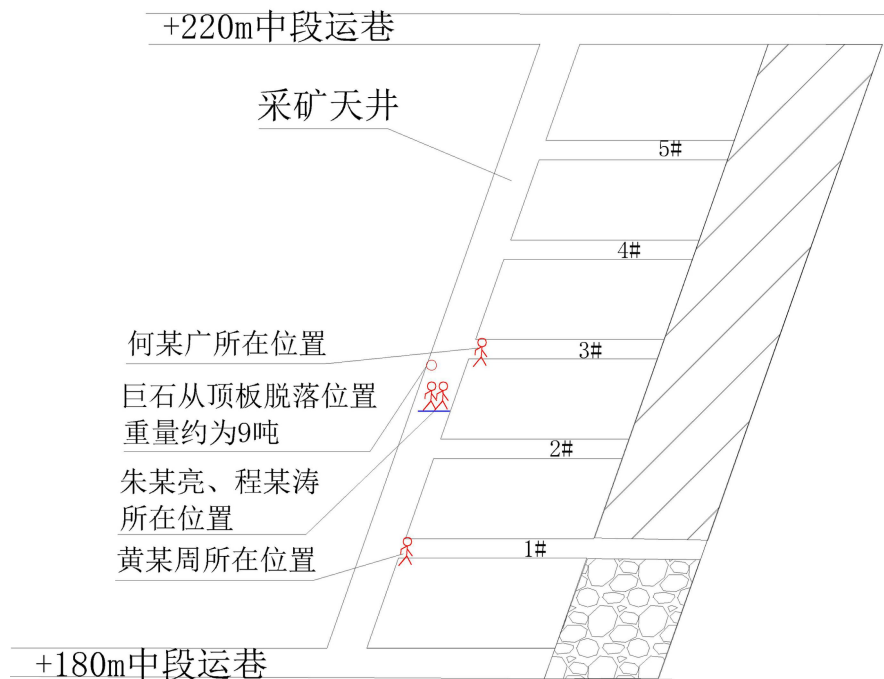
图 1 事故天井事故发生时人员位置剖面示意图

该起事故发生区域为+180m中段首采采场21#天井内第二联络道与上方第三联络道之间的挂网平台，挂网平台在第二联络道上方约2m处。事故天井设计断面规格1.5m宽×2.5m长，2025年6月30日贯通，掘进斜长约52m，实际断面约1.8m宽×2.9m长，7月5日完成最后一个联络道掘进工程。事故现场2块围岩分别压覆朱某亮和程某涛，救援过程中其中一块被移动到事故天井第一联络道平台上方约3m处，经技术分析和现场观测，2块围岩（规格约为：①1.6m×2.1m×0.8m ②1.1m×0.8m×0.65m）为同一岩块从第三联络道下方约1m处冒落断裂。

事故天井围岩破碎<sup>[10]</sup>，管理人员违章指挥无证作业人员冒险作业，作业人员未严格按照作业规程<sup>[11]</sup>彻底处理顶板浮石、危石，天井上方的围岩突然离层脱落，将作业人员砸压致死。

[10] 采场天井围岩为正长花岗岩，处于北东向断裂带（F1）上盘，受 F1 断层影响，岩体节理裂隙较发育，部分裂隙结构面呈泥化现象，围岩体较破碎，稳固性较差，受爆破震动影响，顶板岩体粘着力不足，形成节理裂隙隐蔽的孤立岩块，事故隐患具有一定隐蔽性。

[15] 龙元萤石矿《天井掘进作业规程（工作面名称：+180m 中段至+220m 中段天井）》第十三条天井掘进作业过程中，遇到岩性较破碎时，必须进行支护，支护一般使用锚网，遇特殊情形时使用钢棚或混凝土浇筑；**事故天井支护不及时**：6 月 30 日事故天井贯通，7 月 12 日后才开始锚网支护，导致天井围岩长时间裸露；**支护不到位**：作业人员支护面向梯子右手侧破碎围岩，而冒落岩块在第三联络道下方约 1m 处，位于支护人员左侧。
