# **清流嵩口“7·20”一般道路交通事故 调查报告**

编制单位：清流嵩口“7·20”一般道路交通事故调查组

编制日期：2023年10月

2023年7月20日17时34分许，清流县嵩口镇嵩灵线17km+800M处发生一起小型普通客车与正三轮车摩托车碰撞的一般交通事故，造成1人死亡，直接经济损失84.03万元。

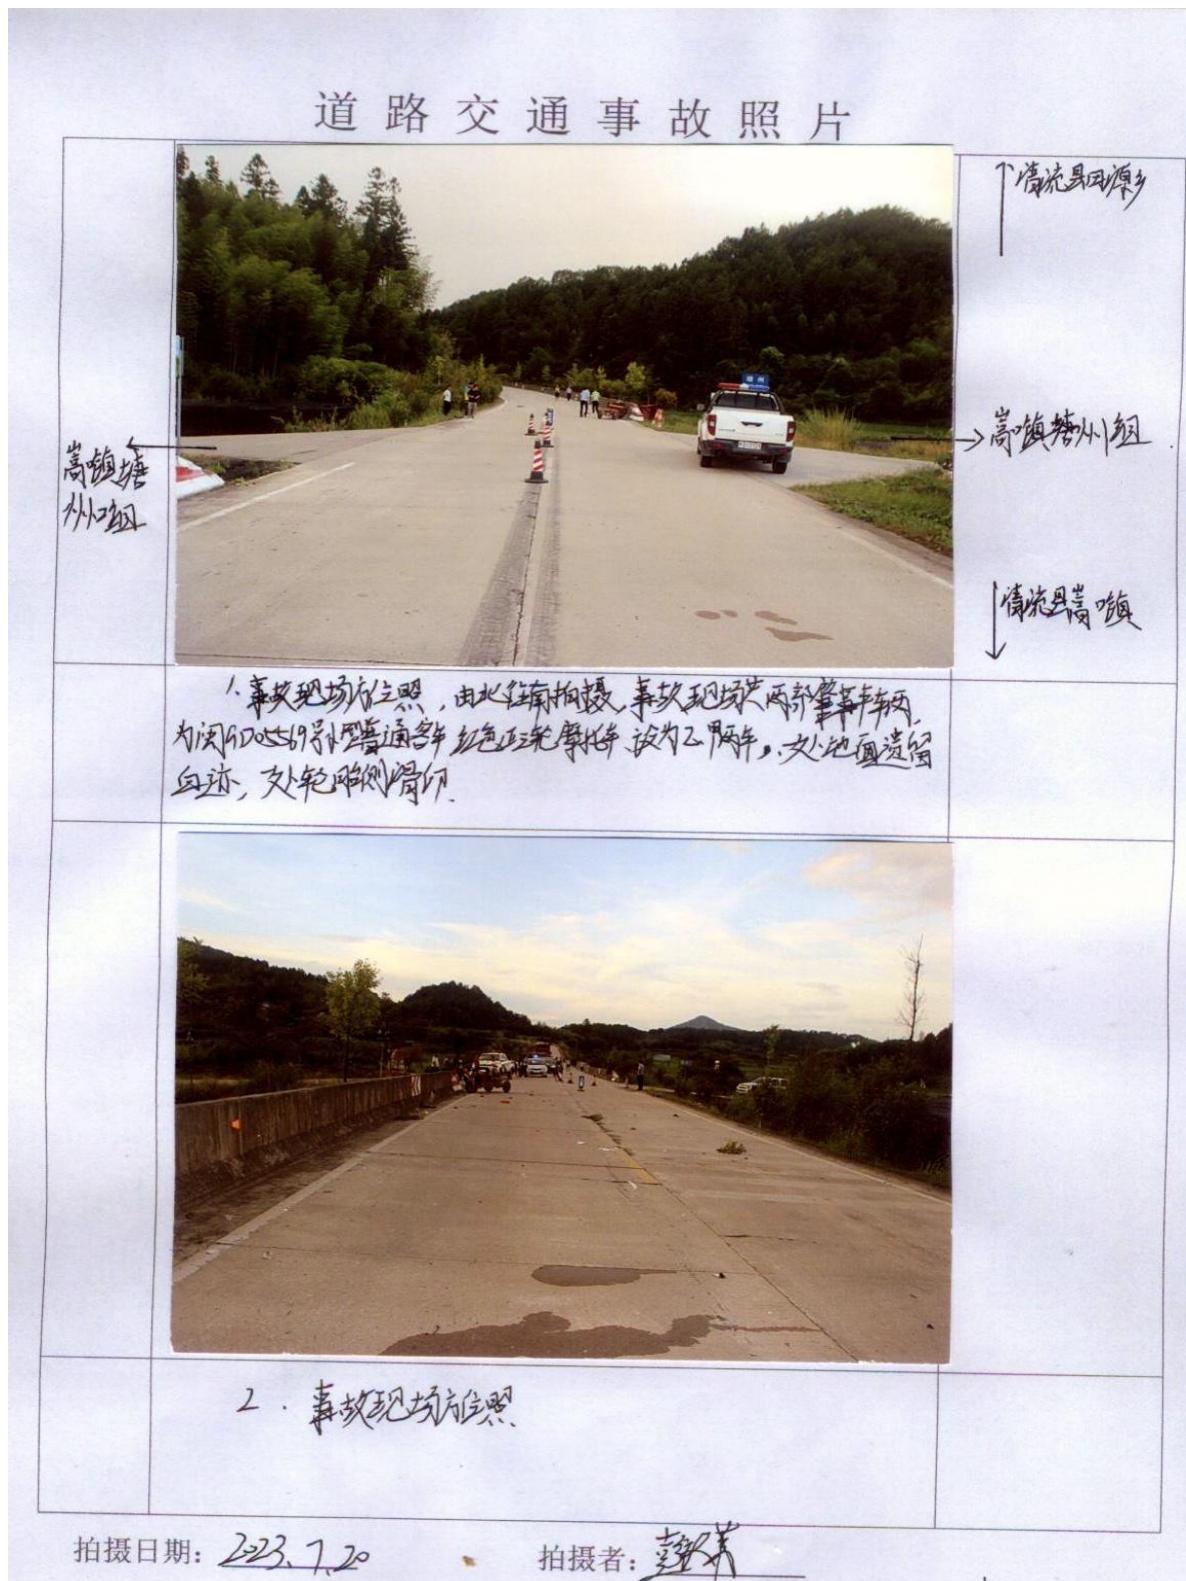
## 附件 5：道路交通事故现场照片

照相提取: 甲车右轮轮胎侧滑印, 长9厘米

照相提取: 1. 甲车左侧车身、车后斗见损坏  
2. 乙车车头、前保险杆、右前轮见损坏

照相提取: 地面遗留血迹, 面积为2×3(单位: 厘米)
